CATÁLOGO ARQUITECTÓNICO

NORMAS URBANÍSTICAS MUNICIPALES SOTO DE LA VEGA (LEÓN)

Ayuntamiento
SOTO DE LA VEGA

APROBACIÓN DEFINITIVA

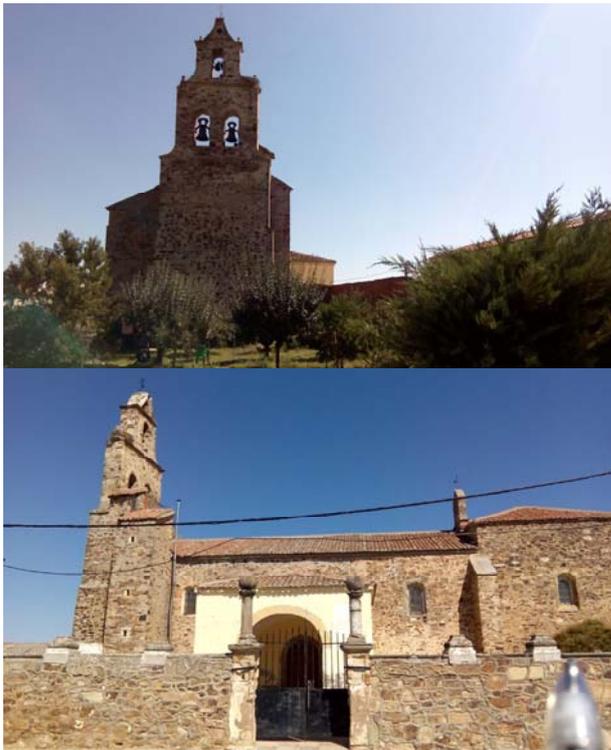
FOTOGRAFÍA

Edificio de una nave de grandes dimensiones construida en varias épocas. La cabecera o capilla mayor es cuadrada, alta, y se cubre con bóveda de terceletes con combados adornando su parte central. La nave, realizada en dos momentos distintos, tiene en la parte más cercana a la cabecera bóveda de arista, algo más ancha que la cabecera por el lado izquierdo y parece realizada en el siglo XVII; le siguen dos tramos que semejan obras del siglo XVIII. Tiene espadaña a los pies. La fábrica es de mampostería en lajas de pizarra aunque también tiene piedras grandes. El arco de entrada es de medio punto. El Retablo Central pertenece a la llamada escuela astorgana fundada en la segunda mitad del siglo XVI por Gaspar Becerra.

Edificación recogida en el Inventario General de Patrimonio Histórico-Artístico de las Normas Subsidiarias de Planeamiento Municipal de Ámbito Provincial de León y en el listado de Puntos de Interés Cultural, facilitado por el Ministerio de Educación y Ciencia (PIC). Se deberá proteger el conjunto de la edificación, el espacio libre exterior y sus muros de cierre.

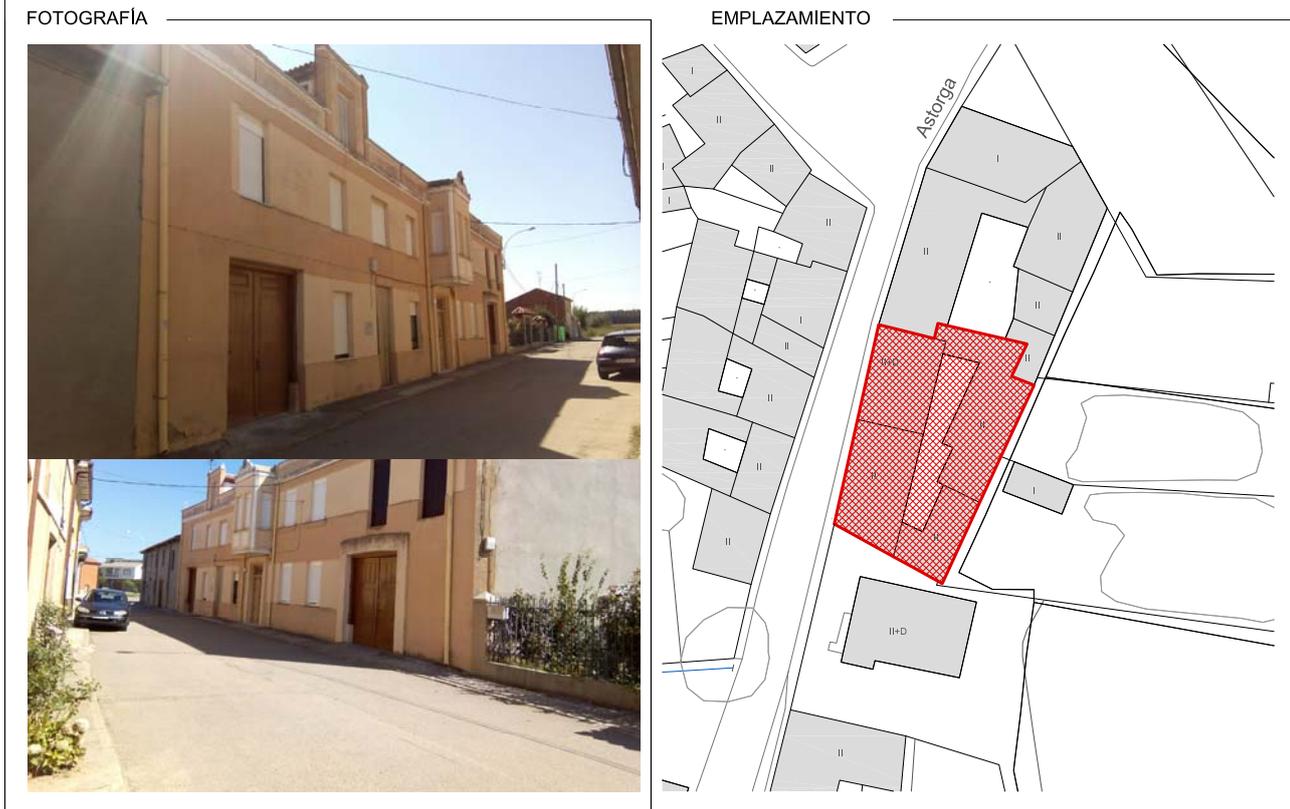
CATÁLOGO DE BIENES PROTEGIDOS		FICHA Nº
Normas Urbanísticas Municipales de Soto de la Vega (LEÓN)		02
CASA CON MIRADOR		REF. CATASTRAL: 1216003
NIVEL DE PROTECCIÓN:	AMBIENTAL	
ESTADO DE CONSERVACIÓN:	BUENO	
BIEN DE INTERÉS CULTURAL:

Edificio tradicional de dos plantas, construido con ladrillo y posteriormente revocado. La fachada destaca por el mirador de la primera planta que se sitúa sobre la puerta de entrada, realzando la fachada y dando un toque señorial a la construcción. Sobresalen las molduras que marcan el cambio de la planta superior con la cubierta y la propia del mirador. En la parte izquierda sobresale en cubierta una tronera formando parte del alzado a modo de frontón. Como elemento característico de la arquitectura tradicional de la zona tenemos el portón de madera de acceso secundario a la vivienda

Se conservará la volumetría de la edificación, manteniendo elementos constructivos tradicionales como el mirador o portones de madera. Se procurará ocultar las instalaciones de fachada.

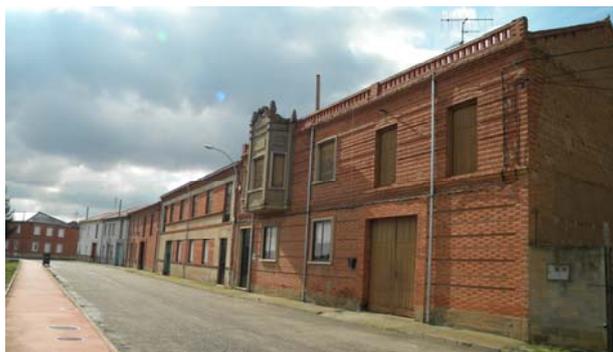
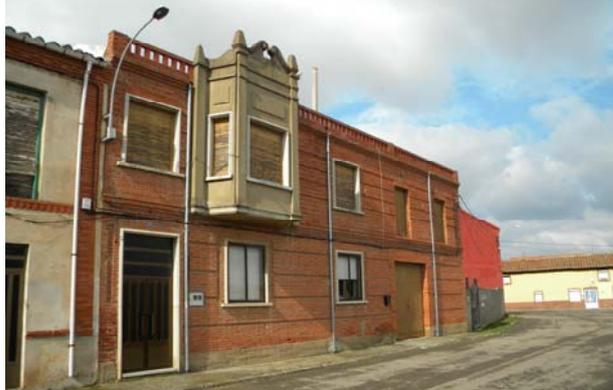
FOTOGRAFÍA

Edificio tradicional de dos plantas, construido con ladrillo visto. La fachada destaca por el mirador de la primera planta de hormigón con detalles ornamentales realzando la fachada. Sobresalen las molduras de ladrillo que marcan el cambio de la planta superior con la cubierta, las de forjado y la propia del mirador. El zócalo es de piedra revocado. Destacan los recercados de piedra de huecos principales, los de acceso secundario se realizan en ladrillo. Como elemento característico de la arquitectura tradicional de la zona tenemos el portón de madera de acceso secundario a la vivienda.

Se conservará la volumetría de la edificación, manteniendo elementos constructivos tradicionales como el mirador o portones de madera. Se procurará ocultar las instalaciones de fachada.

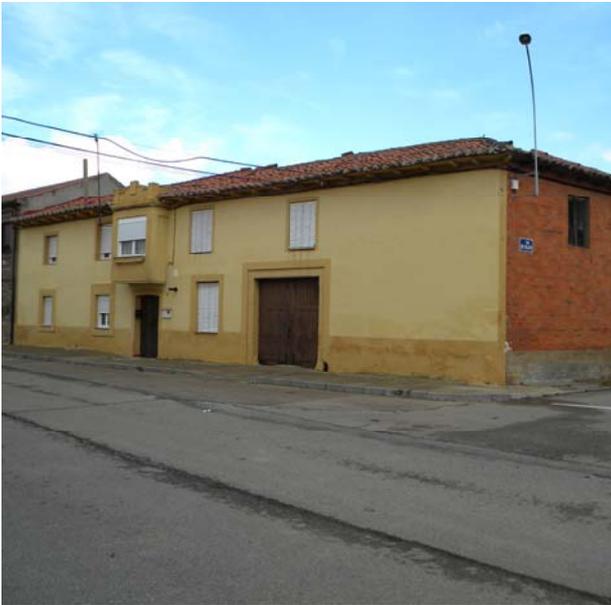
CATÁLOGO DE BIENES PROTEGIDOS		FICHA Nº
Normas Urbanísticas Municipales de Soto de la Vega (LEÓN)		04
CASA CON MIRADOR		REF. CATASTRAL: 1218917
NIVEL DE PROTECCIÓN:	AMBIENTAL	
ESTADO DE CONSERVACIÓN:	REGULAR	
BIEN DE INTERÉS CULTURAL:

Edificio tradicional de dos plantas, construido con ladrillo y posteriormente revocado en colores ocres claros. La fachada destaca por el mirador de la primera planta que se sitúa sobre la puerta de entrada realzando la fachada. La cubierta es de teja y el alero de madera. Como elemento característico de la arquitectura tradicional de la zona tenemos el portón de madera de acceso secundario a la vivienda.

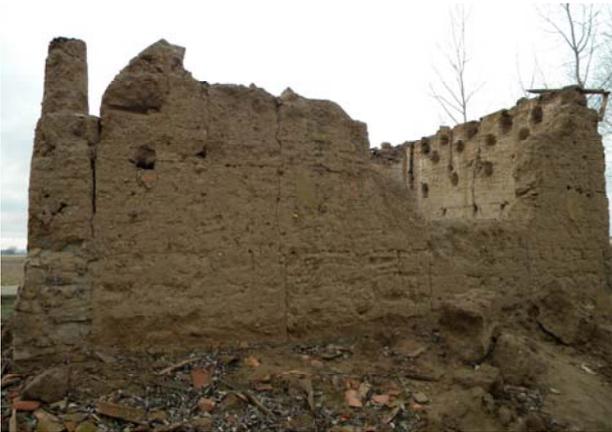
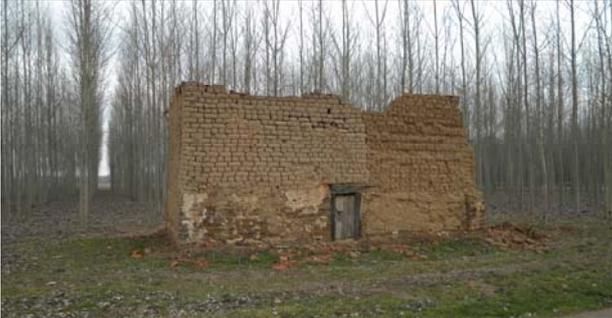
FOTOGRAFÍA

Edificio tradicional con valores etnográficos. Debido a su mal estado de conservación se procurará mantenerlo en la medida de lo posible evitando su degradación o abandono.
